Målning av plåt och järn

Rostskydd för kulturhistoriska tak,
staket, gravvårdar och smidesarbeten

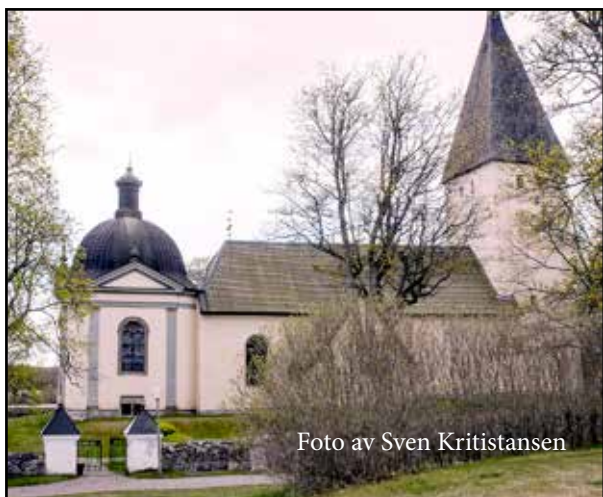
Ytterlö Kyrka, Stallarholmen. Kupolen och torn målades 1997 av plåtslagare Christer Forsbäck och är idag ännu intakta. Målningen är gjord med Isotrol Takgrund och Isotrol Taktäck. Idag efter 20 år bör det ommålas igen.
